内江城南新区乐贤三社棚户区改造项目

# 水土保持监测总结报告

建设单位：内江新城发展投资有限公司

编制单位：西安亚东建筑工程咨询有限公司

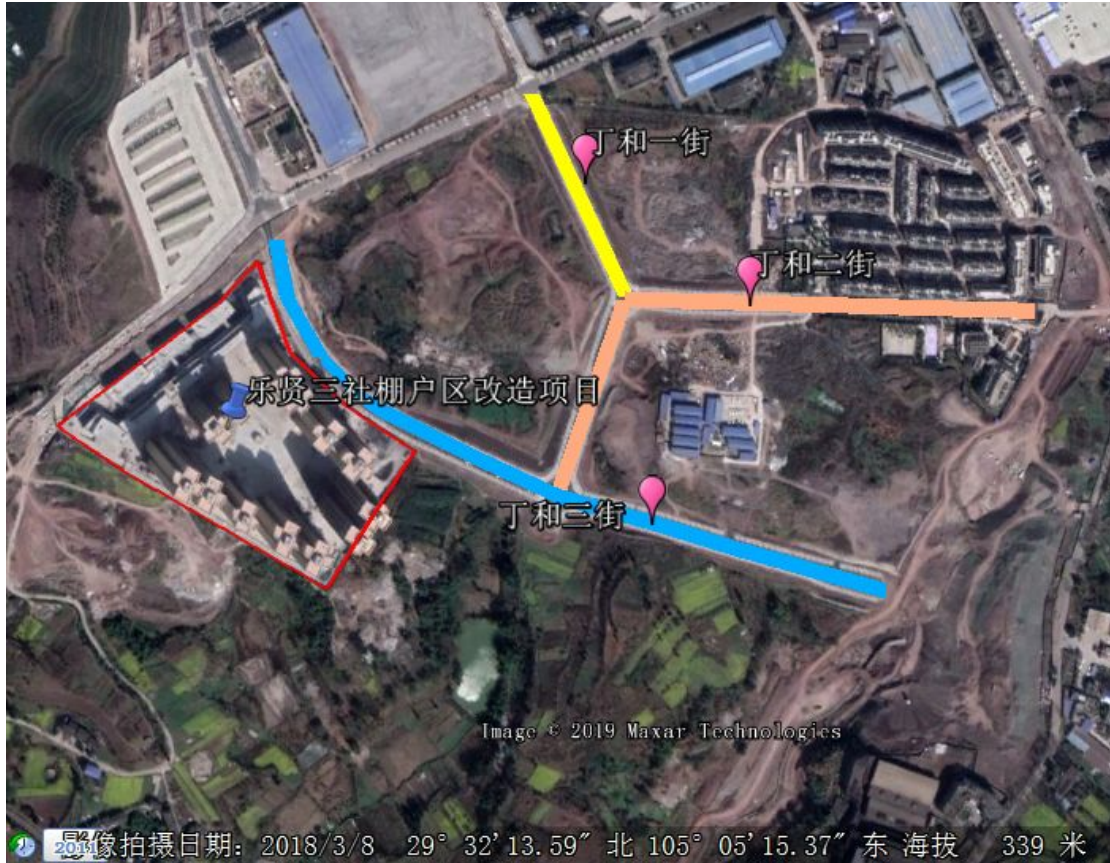
图 1-2 本项目与丁和 123 街项目相对位置图

349.00~349.30m。项目土石方开挖总量 15.33 万 m<sup>3</sup>（含表土剥离 1.20 万 m<sup>3</sup>），回填利用 45.94 万 m<sup>3</sup>（含绿化覆土 1.20 万 m<sup>3</sup>），外借土石方 30.61 万 m<sup>3</sup>，其中从“内江市城南新区丁和一街、二街、三街道路工程”外借土石方 10.71 万 m<sup>3</sup>，此外从其他区域外购土石方 19.90 万 m<sup>3</sup>，工程建设不对外产生弃土，不涉及取料场，不涉及弃渣场。

通过两阶段土石方工程量对比，该项目实际的工程建设占地有所减少，而后的施工图设计进行了竖向优化布置，充分利用地形条件使得实土石方工程量减少，同时进行了工程区内部各区域的调配及综合利用。

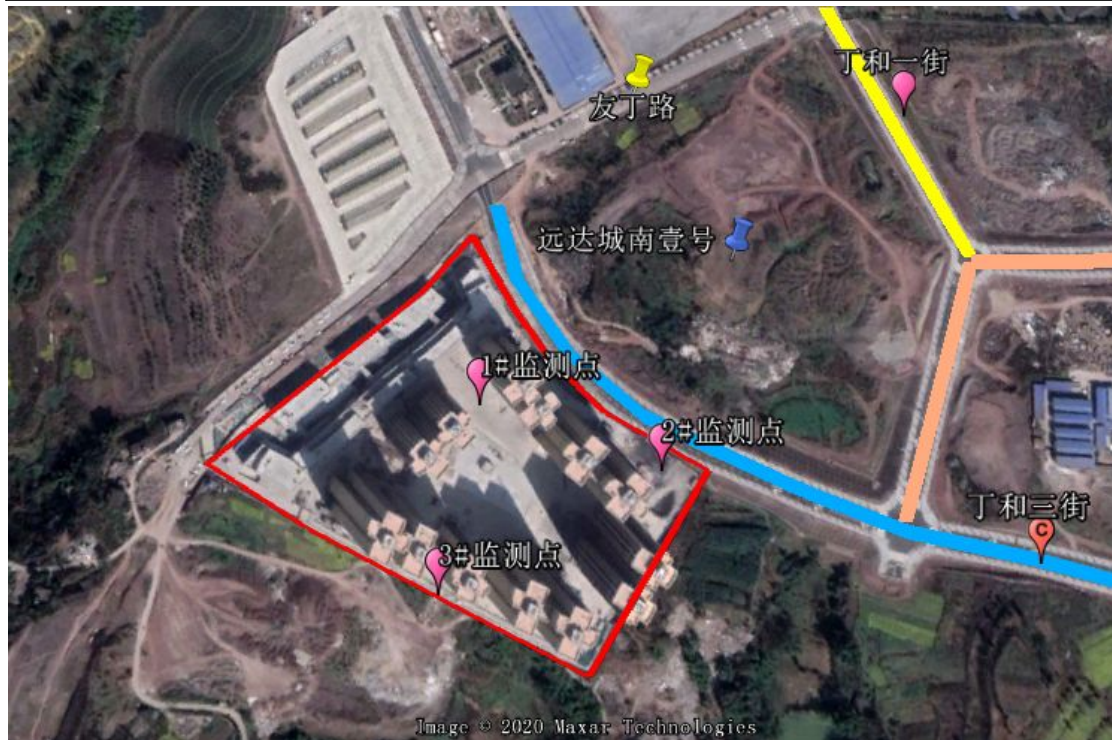
图 2 监测调查点位分布图

结合实施方案并根据现场实际情况进行调整，监测组确定本项目调查监测点3个，以资料分析和调查监测为主进行现场调查监测。具体布置见下表 1-5。

分区	调查点位置	编号	调查监测点类型	调查监测内容	调查监测方法	调查监测设备	调查监测频次	备注
建设区	景观绿化区	1#	植物样地	绿化措施情况	定位、植被样方观测	皮尺、坡度仪、测距仪	2次/2019年~2020年	植被调查
		2#	植物样地	绿化措施情况	定位、植被样方观测	皮尺、坡度仪、测距仪	2次/2019年~2020年	植被调查
	道路停车区	3#	巡查样地	迹地恢复状况	巡查监测	皮尺、测距仪	2次/2019年~2020年	工程排水措施现状及效果

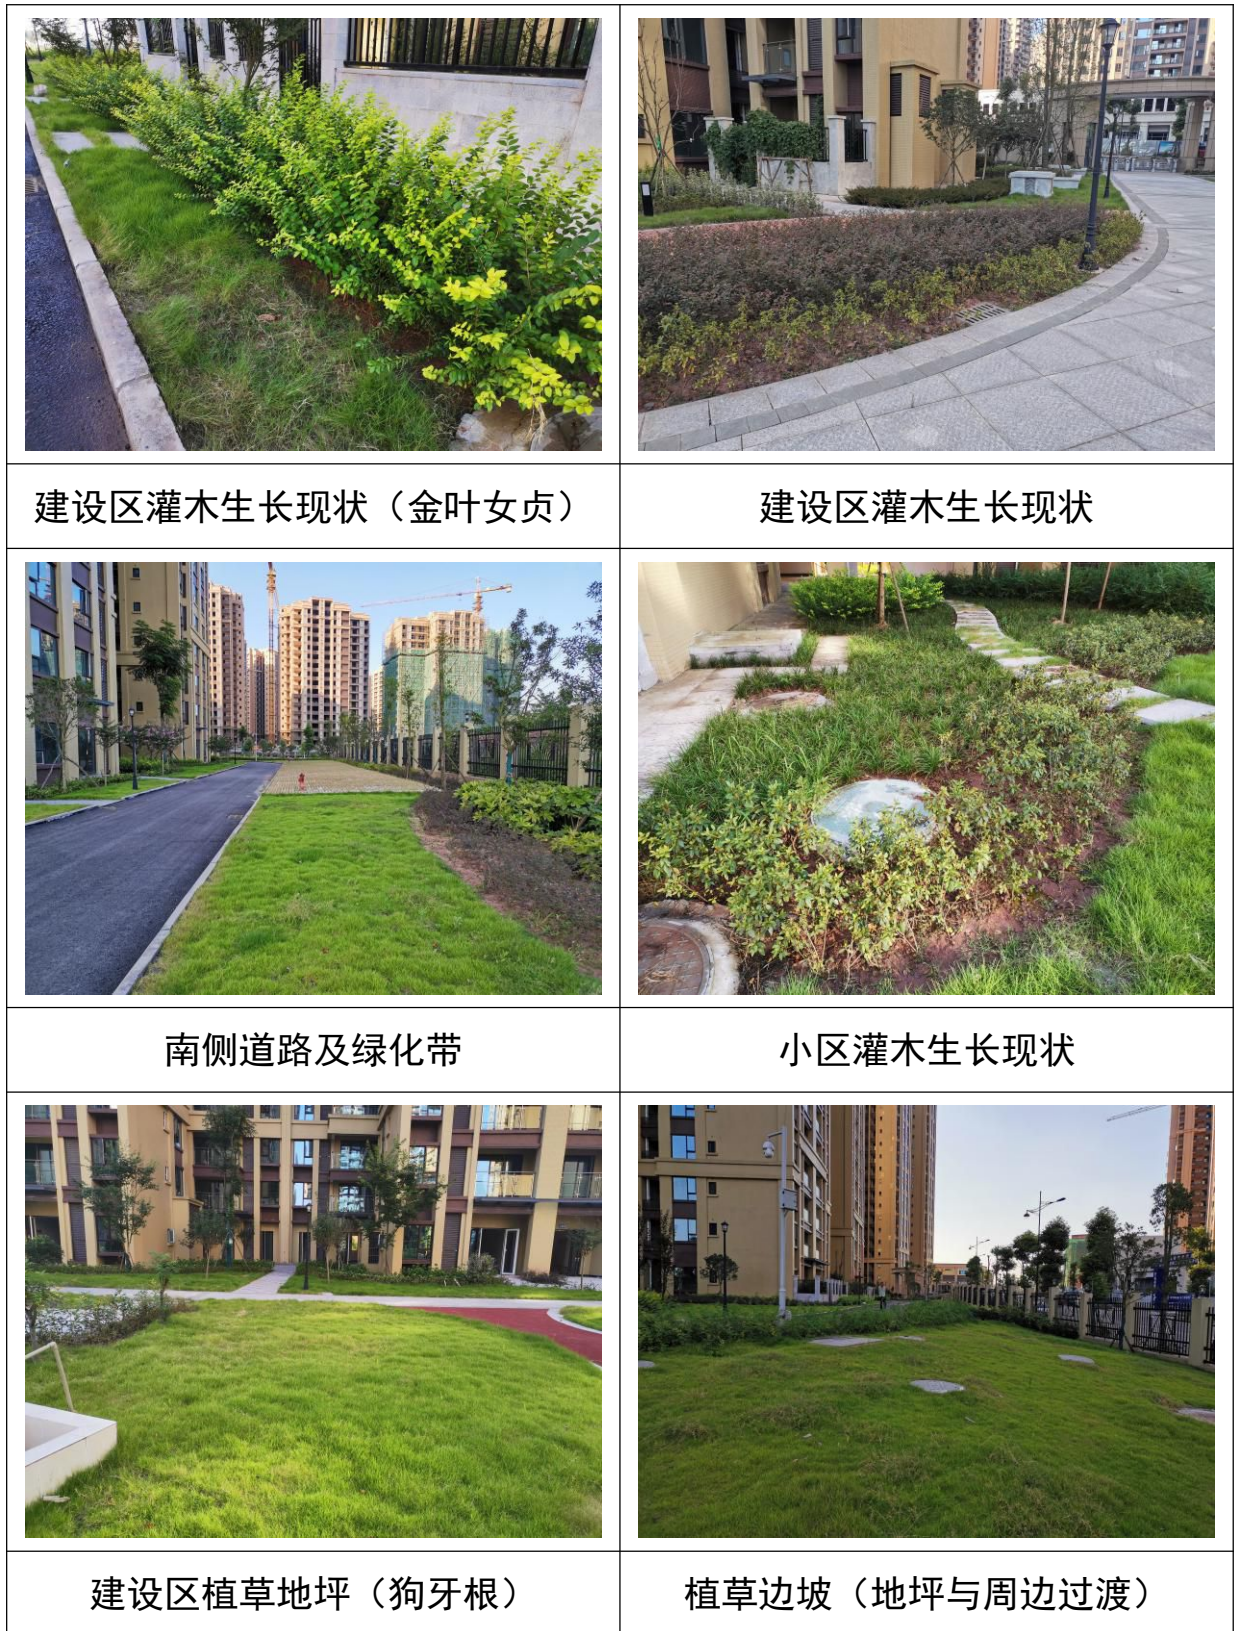
图 1-3 项目调查情况现状图

<p>东侧大门</p>	<p>北侧大门（紧邻丁和三街）</p>

<p>南侧自然地貌</p>	<p>北侧地下停车场入口</p>

<p>中庭现状 A</p>	<p>中庭现状 B</p>

<p>中庭现状 C</p>	<p>中庭现状 D</p>

<p>中庭现状 E</p>	<p>中庭现状 F</p>

<p>南侧道路</p>	<p>运动广场</p>

<p>生态植草格</p>	<p>南侧边界（填方区域）</p>

<p>道路雨水口</p>	<p>东侧围墙边界</p>

<p>乔木长现状（紫薇）</p>	<p>乔木长现状（杜英、小叶榕）</p>
